# Boletín de información técnica

Steinhausen, febrero 2024

## Sustitución accionamientos FlexIS

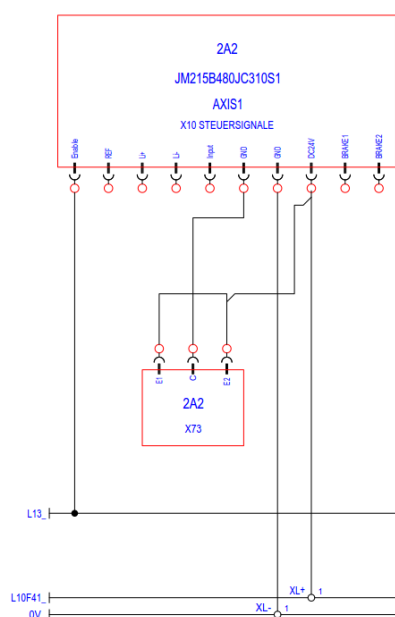
601-20103

Todas las unidades de accionamiento nuevas tienen una entrada de seguridad para desactivar el amplificador de forma segura (STO = Desactivación segura de par). El antiguo JetMove JM-215 (601-10146) no tiene esta entrada de seguridad.

Al sustituir un JetMove JM-215 (601-10146) por un modelo nuevo, es necesario añadir un cableado para activar esta entrada de seguridad: esta entrada debe tener una alimentación de 24 V CC.

A continuación puede ver cómo cablear la entrada de activación segura:

- Enable1 (E1) (Activación1) y Enable2 (E2) (Activación 2) se conectan a 24 V CC que pueden tomarse del suministro de 24 V de la unidad de accionamiento.
- COM (C) está conectado a 0 V, que también puede tomarse del suministro de 0 V de la unidad de accionamiento.

**El kit de cableado para la actualización puede pedirse con esta referencia 601-20103.**

**Le recomendamos que prepare el cableado en todas las unidades lo más pronto posible.**
